터널 천단부 철근 낙하

재해개요

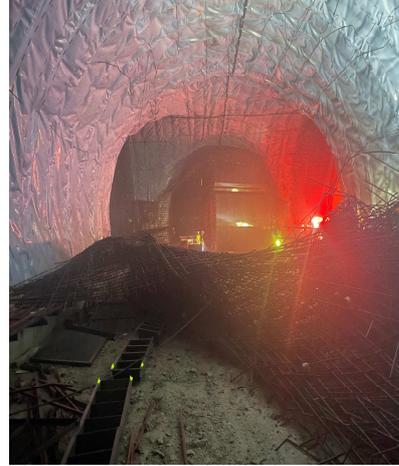
2023. 7. 00.(금) 16:10경 경기도 의정부시 소재 0000주 터널공사 현장에서 라이닝 폼(Lining Form)을 이동하던 중 막장 천단부에 배근된 철근과 충돌하여 철근이 무너져 내리면서 하부에 위치한 근로자 3명이 부상당한 재해임

- ▶ 작업관리 미흡
 - 라이닝 폼 이동 전 사전 점검 및 확인 부재
- ▶ 충돌방지 조치 미흡
 - 라이닝 폼 이동 중 접촉을 인지할 수 있는 접촉경보 및 충돌방지 설비 미 부착
- ▶ 출입통제 등 안전조치 미흡
 - 철근과 충돌을 인지한 후 위험 구간에 근로자 출입 통제를 실시하지 않음

- 1 라이닝 폼 이동 시 세부계획 수립
 - 라이닝 폼 위치, 이동경로, 제작오차 등을 고려한 세부계획 수립 후 검토·확인
- 2 충돌방지 조치 철저
 - 라이닝 폼 이동 시 장애물과 접촉을 인지할 수 있도록 접촉경보 및 충돌방지 설비 부착
- 3 위험구간에 근로자 출입통제
 - 근로자에게 위험이 예상되는 장소에는 출입을 금지
