⚠️ 갑판 단부에서 도장 작업 중 추락 ⚠️

🚧 재해개요

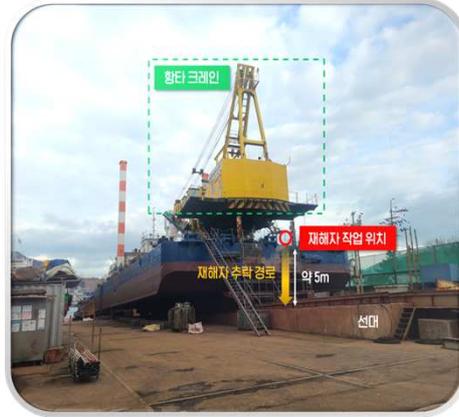
2024. 03. 00.(금) 13:33경 부산시 소재 00000
내 선대에 올려진 선박 갑판에서 재해자가
항타 크레인 카운터웨이트 하부를 도장하던
중, 안전난간이 미설치된 갑판 단부에서 선대
바닥 (약 5m) 으로 추락하여 사망함

- (추락방지 조치 미실시) 선박 갑판에서 안전난간, 추락방호망 등 추락방지 시설을 설치하지 않고 작업하던 중 갑판 단부에서 추락
- (추락위험 방향을 등지고 작업 수행) 재해자가 추락의 위험이 있는 단부를 등지고 뒷걸음으로 상부 도장 작업을 수행하여 추락 위험 미인지

- 근로자가 추락할 위험 있는 장소에서 작업을 하는 경우, 안전난간, 수직형 추락방망 등 방호 조치를 충분한 강도를 가진 구조로 설치하거나, 추락방호망을 설치
- 작업발판이나 추락방호망 설치가 곤란한 경우, 근로자들에게 안전대와 안전모를 착용하도록 조치 실시
- 고소작업 장소에서 안전대를 착용하고 작업하는 경우, 안전대를 안전하게 걸어 사용할 수 있는 안전대 부착설비를 설치

- 추락 위험이 있는 단부 인근에서 작업을 수행하는 경우, 단부 방향을 바라보고 단부 반대 방향으로 작업을 진행하도록 조치 실시
